埜町通学路交通安全プログラム

～通学路の安全確保に関する取組の方針～

平成 27 年 2 月

埜町通学路安全推進会議

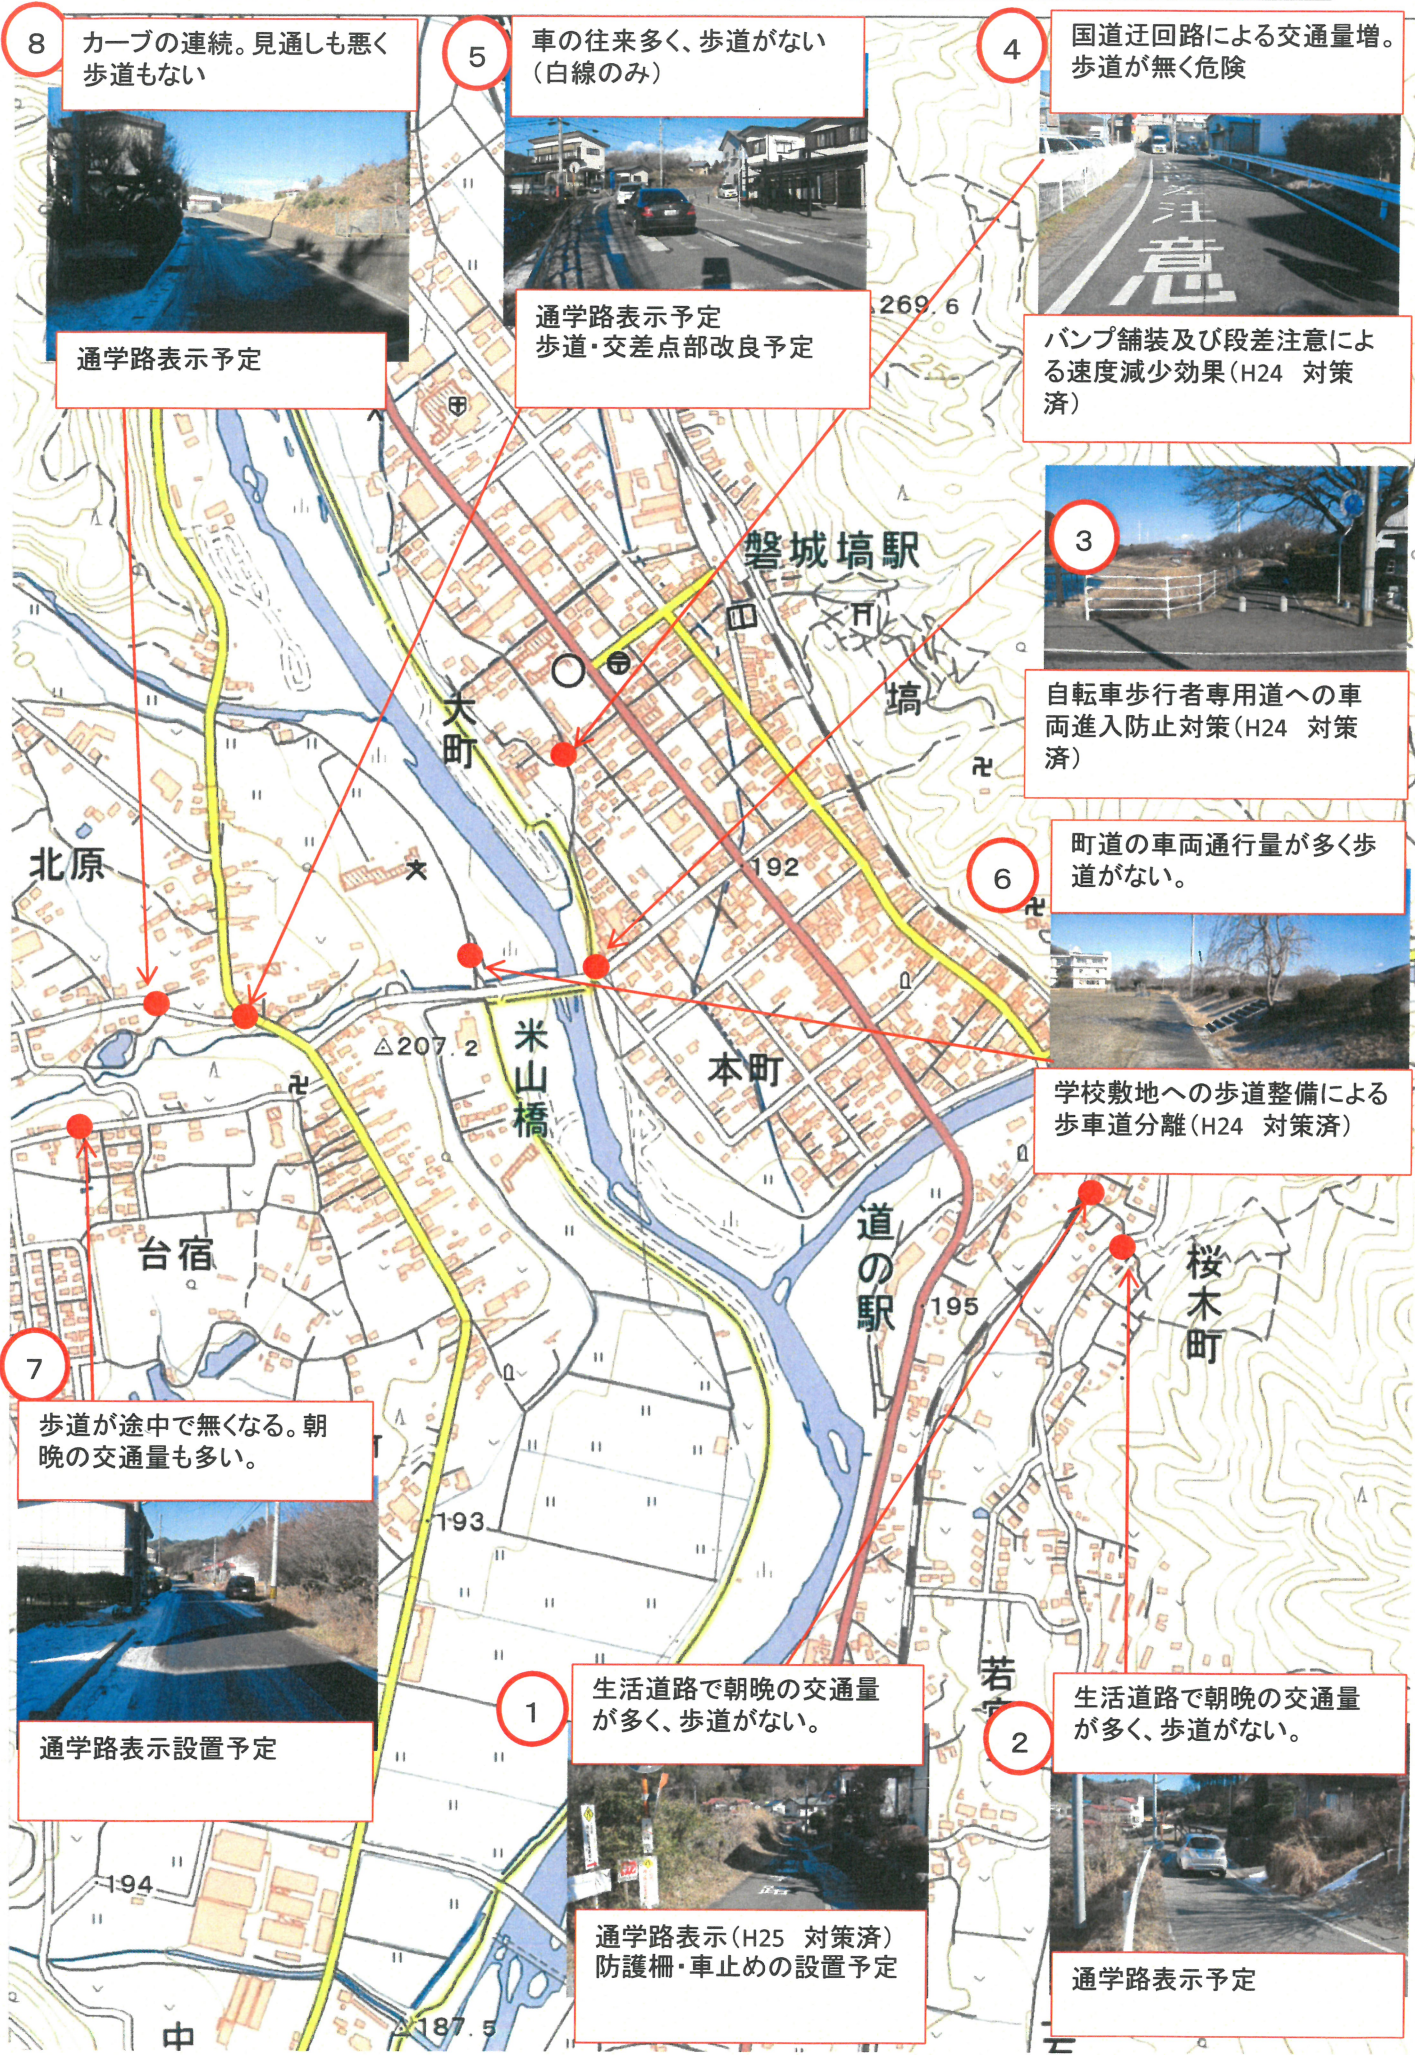
通学路交通安全プログラム対策箇所図(塙小学校その1)

8 カーブの連続。見通しも悪く歩道もない

5 車の往来多く、歩道がない(白線のみ)

4 国道迂回路による交通量増。歩道が無く危険

町道の車両通行量が多く歩道がない。

歩道が途中で無くなる。朝晩の交通量も多い。

生活道路で朝晩の交通量が多く、歩道がない。

通学路表示予定

通学路表示予定
歩道・交差点部改良予定

パンプ舗装及び段差注意による速度減少効果(H24 対策済)

自転車歩行者専用道への車両進入防止対策(H24 対策済)

学校敷地への歩道整備による歩車道分離(H24 対策済)

通学路表示設置予定

通学路表示(H25 対策済)
防護柵・車止めの設置予定

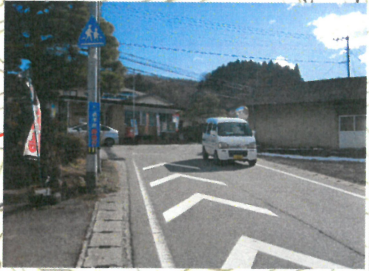
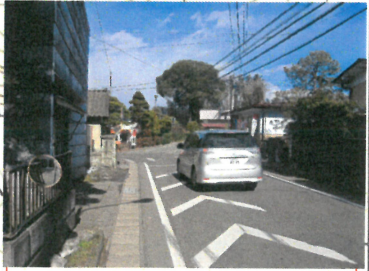
1

信号もなく、変則交差点であるとともに、カーブ途中に横断歩道があるため、児童の横断に気づきにくい。

改良工事实施予定交渉 (H26用地交渉)

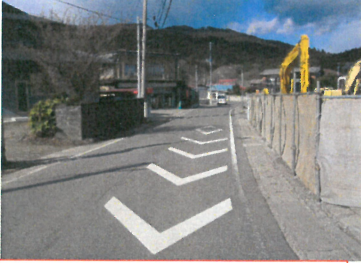
2

道路が狭く歩道もないが、大型車両が多く通行する。道路も直角にカーブしており見通しが悪い。

改良工事实施予定交渉 (H26用地交渉)

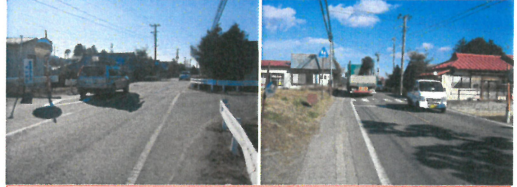
1

歩道がなく、カーブで見通しが悪い。朝晩の交通量も多く大型車両の通行も頻繁で、スピードを出す車両も多い。危険

歩道設置予定

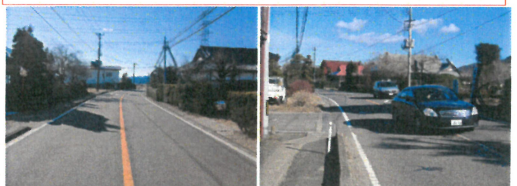
2

カーブで見通しが悪い。朝晩の交通量も多く大型車両の通行も頻繁で、スピードを出す車両も多い。

速度規制等を検討(H27以降)

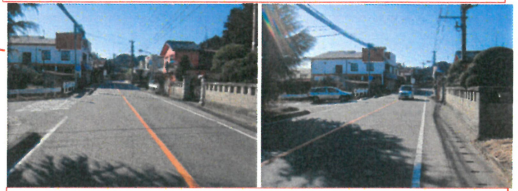
5

交通量が多く、児童が交差点を渡るのに注意が必要。

横断歩道の設置(H25)
