埜町通学路交通安全プログラム

～通学路の安全確保に関する取組の方針～

平成 27 年 2 月

埜町通学路安全推進会議

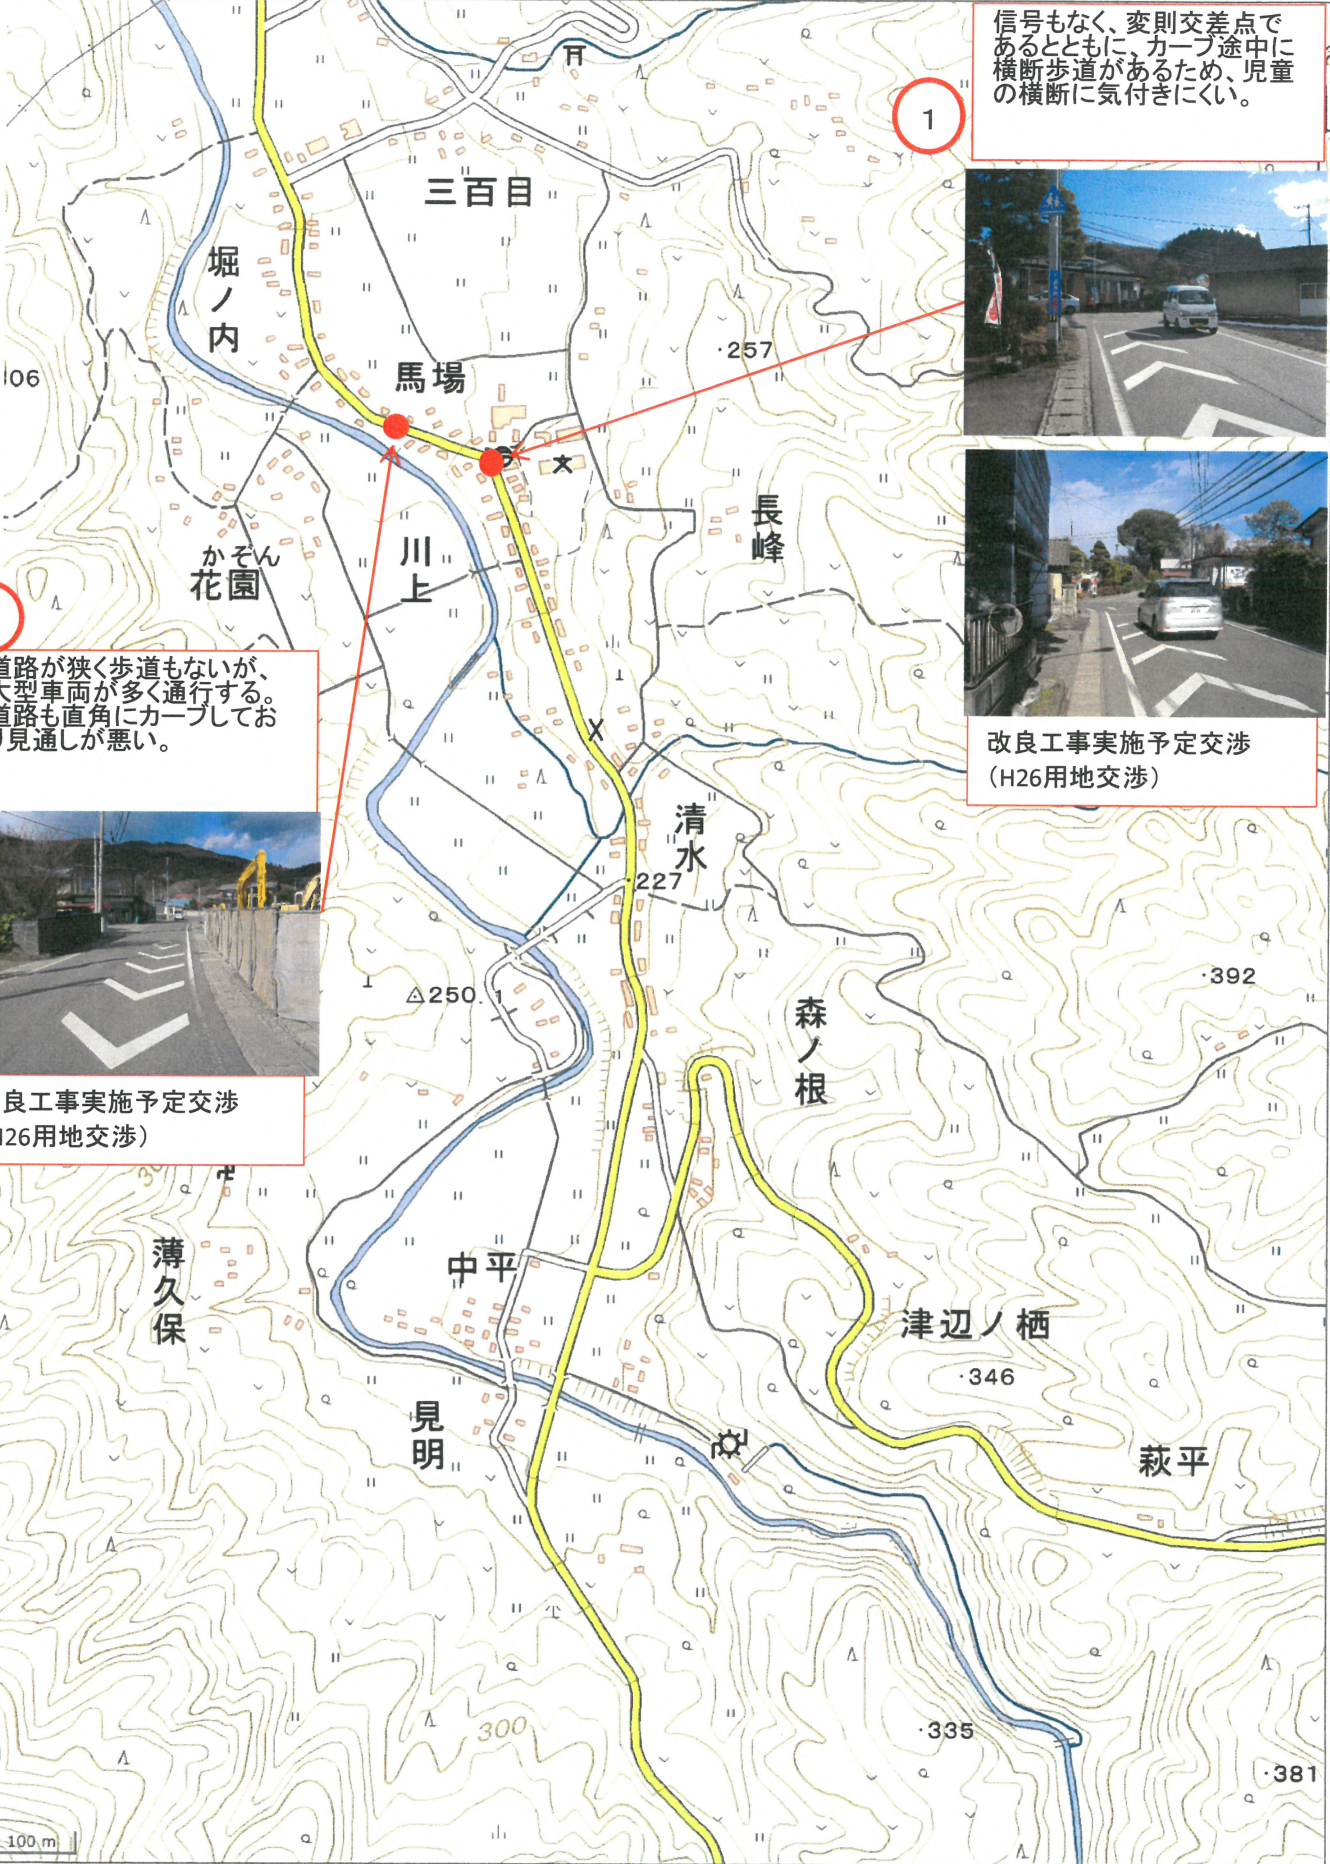
通学路交通安全プログラム対策箇所図(笹原小学校)

信号もなく、変則交差点であるとともに、カーブ途中に横断歩道があるため、児童の横断に気づきにくい。

道路が狭く歩道もないが、大型車両が多く通行する。道路も直角にカーブしており見通しが悪い。

改良工事实施予定交渉 (H26用地交渉)

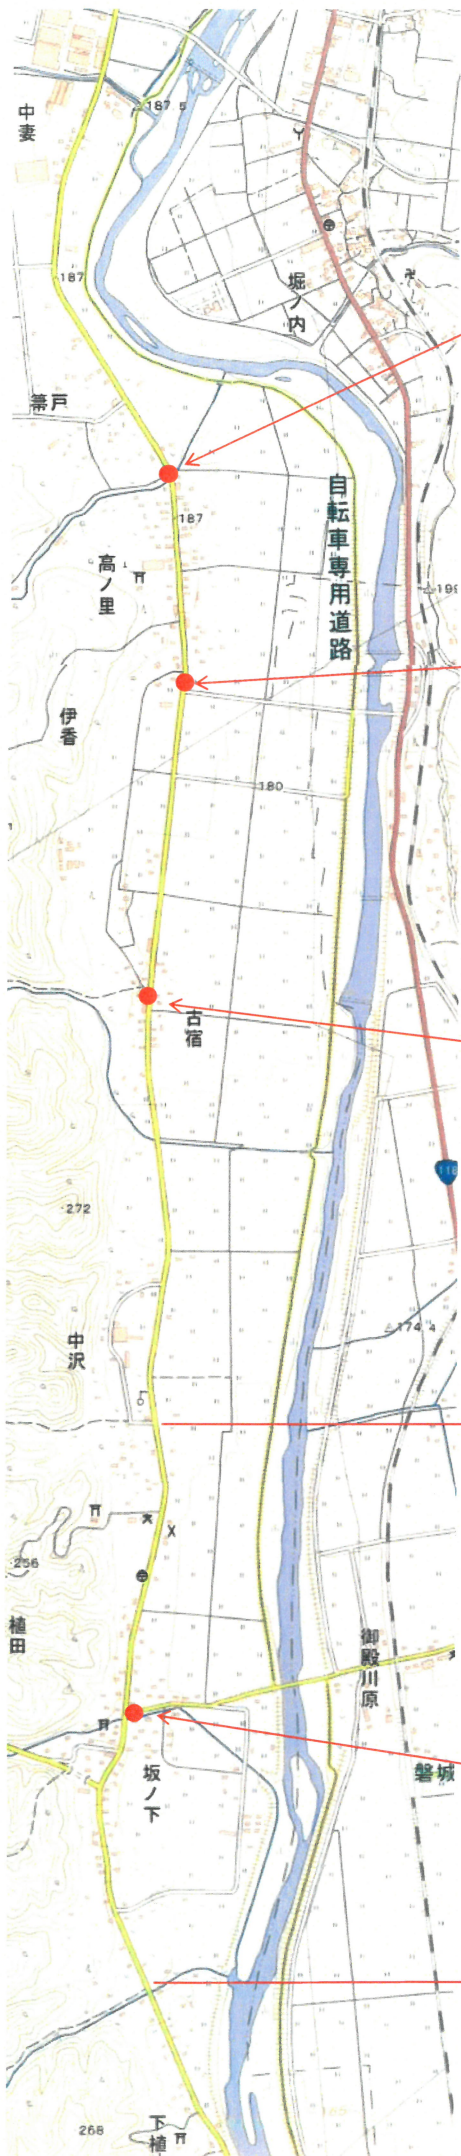
通学路交通安全プログラム対策箇所図(埴小学校)

歩道がなく、カーブで見通しが悪い。朝晩の交通量も多く大型車両の通行も頻繁で、スピードを出す車両も多い。危険
